某海港码头结构耐久性调查与分析

摘要: 对华东地区建于90年代服役11年的某海港码头的构件力学性能、耐久性等进行了现场调查与分析。调查结果表明: 构件混凝土的力学性能和保护层厚度基本满足设计要求, 但构件混凝土电阻率较低, 存在氯盐腐蚀的可能性, 构件的表面已出现了锈斑, 产生了氯盐腐蚀现象; 构件的游离氯离子浓度与总氯离子浓度存在相关性, 游离氯离子浓度计算的扩散系数小于总氯离子计算的扩散系数; 随着高程的增加, 构件的表面氯离子浓度具有降低的趋势; 构件混凝土抗氯盐侵蚀性能存在一定的差别。调研结果可为进一步制定有关海港工程混凝土耐久性标准提供参考。

Investigation and analysis on concrete structure durability of a seaport wharf

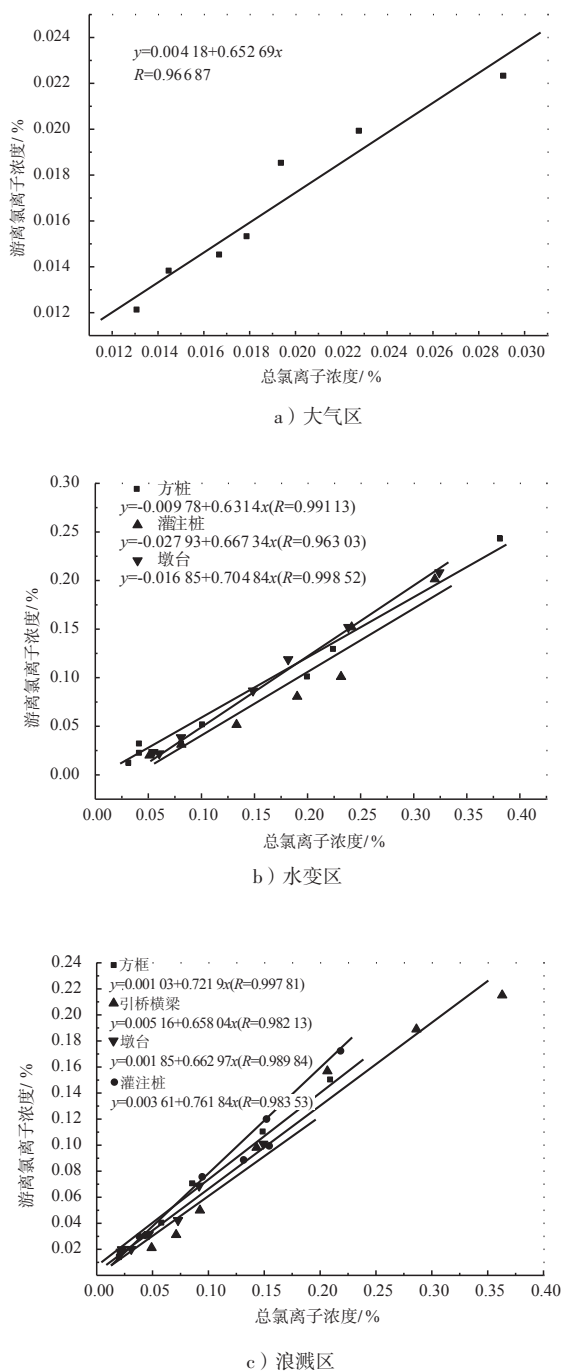
图2 总离子含量与游离氯离子含量关系

区和浪溅区的游离氯离子含量和总氯离子含量进行相关分析, 分别如图2所示, 将大气区、水变区和浪溅区的游离氯离子和总氯离子浓度的相关关系式汇总到表6。从表6可以看出, 不同区域游离氯离子含量和总氯离子含量之间具有较好的线性关系, 游离氯离子含量占总氯离子含量的60%~80%。
