高桩梁板式码头撞损后的分析和修复设计

摘要: 以浙江舟山某散货码头受船舶撞击后导致码头损伤的工程为例, 分析码头受撞击后的受力情况, 提出合理的修复码头的工程措施。同时, 根据修复过程中积累的经验, 为码头设计提出参考建议。

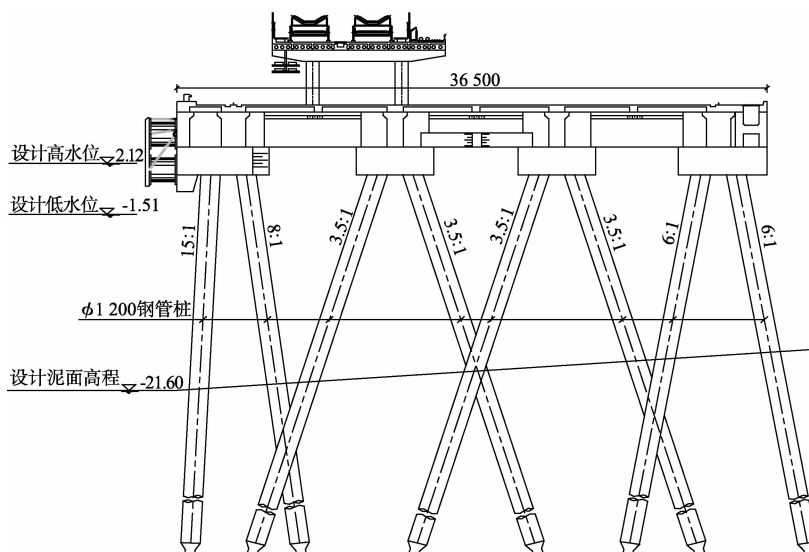
图 1 码头断面 (单位: mm)

某散货码头位于浙江省舟山本岛南部的六横岛, 码头平台为高桩梁板式结构, 上部结构采用现浇大节点桩帽结构, 纵横梁等高连接, 轨道梁采用

预应力预制构件, 纵横梁、面板均采用叠合构件, 靠船构件为预制结构, 基桩采用 $\phi 1\ 200$ mm 钢管桩。典型断面见图 1。
