长洲枢纽下游河床下切水位下降原因分析*

欧 诚¹, 度菽葭^{2,3}, 舒 丹^{2,3}, 吴林键^{2,3}

(1. 广西壮族自治区港航管理局, 广西南宁 530408; 2. 重庆交通大学 国家内河航道整治工程技术研究中心, 水利水运工程教育部重点实验室, 重庆 400074; 3. 重庆交通大学 河海学院, 重庆 400074)

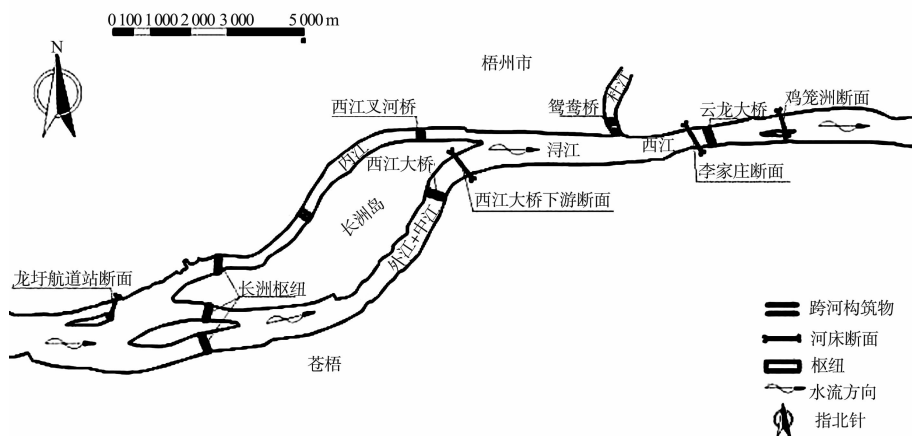
图5 河床测试断面

近10年来,随着建筑业的蓬勃发展,社会对河砂的需求量与日俱增。由于人们在下游河段大量开采河砂,导致河床容积大幅增加,过水断面增大,造成河床下切,也必然造成河段水位下跌。据分析,在1990年之前,长洲枢纽河道的水面线、水位流量关系、断面面积变化是有规律可循的,可以说是基本上定型的。但自1990年以来,由于在河道中过度采砂,该河道水面线变化已愈来愈严重,实质上已造成了河床下切,且今后的变化趋势难以预料。

为了分析开采河砂对航道条件的影响,分别绘制了龙圩航道站、西江大桥下游、李家庄、鸡笼洲4处位置在2002, 2008, 2010年的河床断面情况,如图5~9所示(图5为各断面在地图上的位置)。从图中可以看出,河床断面地表高程随着时间的增加而逐年降低,这充分说明了由于下游河道过度采砂是导致该河段河床下切水位下降的一大原因。

因过度采砂,长洲枢纽下游河床下切,导致水位不断下降;同时,上游输砂量逐年减少,打破了上下游河道原有的冲淤平衡关系,也是河床下切的主要因素之一;而河道整治建筑物对整个河段影响较小。随着西江经济带的大力发展,人们对西江黄金水道航道将有更高的要求。为防止水位下降引起通航水深不足,并结合实际情况,提出了控制枢纽下游河道过度采砂、限制性整治措施、以及加强河道断面监测等改善措施,为确保长洲枢纽下游航道的正常通航提供技术支撑。
