VSP 与 CT 技术对在役高桩码头 结构损伤的检测与应用

苏林王¹, 赵冉¹, 赵永贵², 刘培鸽¹

(1. 中交四航工程研究院有限公司, 水工构造物耐久性技术交通行业重点实验室, 广东 广州 510230;
2. 中国科学院地质与地球物理研究所, 北京 100093)

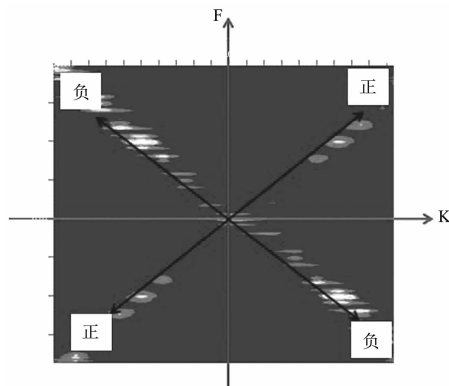
图 1 FK 滤波示意

VSP 采用 FK 方法进行上下行波场分离 (图 1), 然后基于散射偏移成像理论的检测方法, 散射波遵从波动方程, 弹性波遇到波阻抗变化界面时发生散射, 散射波返回到接收点时被记录下来。弹性波的散射发生在介质波阻抗分布不均的部位, 假定用 $\alpha(r)$ 表示均匀介质中局部平方波速的百分比异常, 百分比异常的分布表征了弹性体的主要特征。TD-VSP 检测系统由 VSP 采集系统和 VSP 分析系统两大部分组成 (图 2)。

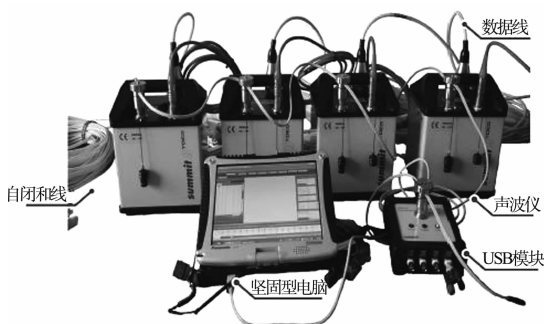
图3 声波 CT 测试仪

声波 CT 是针对混凝土码头结构开发的 CT 成像系统。它工作原理与医学 CT 类似，数学基础都是 Rodan 变换，不同的是医学中使用的是 X 射线，工程中使用的是声波。利用声波穿透混凝土梁体的构件，通过全方位的声波走时的观测，重建码头混凝土结构内部波速分布的图像。混凝土波速的大小与弹性模量相关，它可以作为评价混凝土密实程度、力学强度的定量指标。密实的混凝土波速高，受损的混凝土波速降低。现已积累大量的实验数据，建立了 C30-C60 各个标号混凝土强度与波速的对应关系，作为混凝土力学性状评价的依据（表1）。CT 技术通过对混凝土弹性波速的成像，可以了解混凝土结构的完整性、密实性和强度分布，用于混凝土品质和损伤程度的评价。该方法分辨率高、可靠性好、图像直观，特别适合工程应用，图3为本研究团队开发的声波 CT 设备系统。

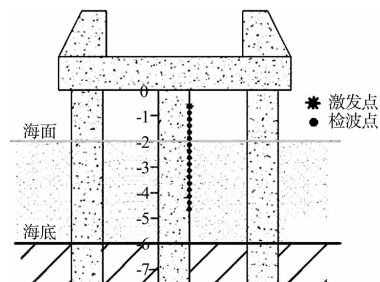
图5 激发与接收点布置

检测时水面距桩顶 2 m，将检波器电缆紧贴基桩垂入水中，电缆底端配有重物，上部固定，使检波电缆尽量靠近桩身。检波器电缆 16 道，道间距 25 cm，敲击点在检波器电缆上方，

距第 1 个检波器 25 cm，距桩顶 65 cm。数据采集使用本研究团队研发的 VSP 检测仪，16 通道，AD 转换 24 bit，采样频率 192 ksp/s。观测布置见图 5。

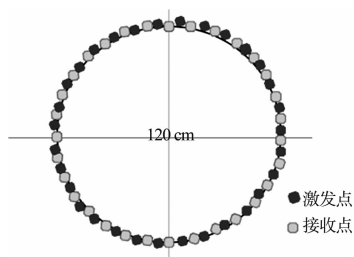
图 7 基桩截面 CT 检测布置

VSP 检测中发现 210 排中间位置的基桩受到损伤, 损伤部位距桩顶 3 m, 埋入水下深度 1 m。为进一步了解损伤的程度, 在损伤部位进行了截面 CT 检测。32 个检波器围绕桩身外周均匀布置, 间距 12.5 cm; 在每两个检波器正中间进行敲击, 敲击点 32 个, 获得走时数据 1 024 个。接收点与激发点布置见图 7。
