# 国内某高水头船闸人字门运行近20年后 腐蚀状况评价及原因分析\*

**摘要:** 在国内某高水头船闸停航检修期间, 对其人字门的腐蚀状况进行全面检测。按涂层所处闸门位置不同, 划分为大气区、水位变动区和水下区, 分别进行腐蚀评估、涂层起泡破坏及门体腐蚀的原因分析。结果表明: 随着接近涂层设计使用年限, 船闸人字门普遍存在大面积涂层起泡问题, 起泡层下门体腐蚀问题逐渐凸显, 涂层损伤总面积占门体面积的6.5%~12.7%。总体上, 人字门防护涂层损伤失效过程分为有机涂层起泡、热喷铝层腐蚀发展、热喷铝层作为牺牲阳极抑制钢基体局部腐蚀3个阶段。此外, 指出零星涂层修复难以达到长效防腐的效果, 针对人字门防腐提出整体维修涂层和施加阴极保护的延寿建议。

## Corrosion evaluation and reason of miter gates of a domestic high head ship lock after serving for almost 20 years

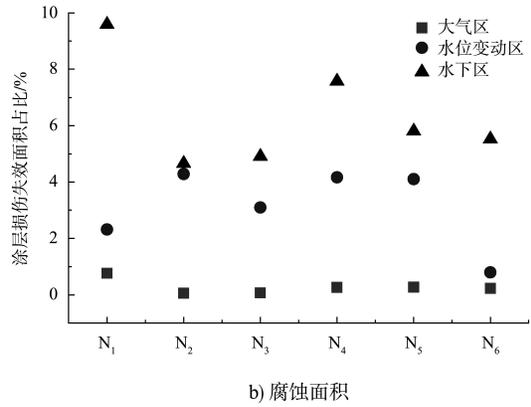
图 2 船闸人字门涂层损伤及腐蚀面积统计

图 2 为船闸人字门涂层损伤失效面积检测结果。如图 2a)、2b) 所示,  $N_1 \sim N_6$  人字门涂层损伤失效总面积分别为 1 307、928、833、1 239、1 018 和 654  $m^2$ , 其中处于最上游的  $N_1$  人字门涂层损伤面积达门体面积的 12.7%。对于人字门大气区, 防腐蚀涂层起泡、剥落及门体腐蚀状况不明显, 少量区域发生涂层面漆起泡, 见图 3a), 涂层损伤失效面积大部分在 30  $m^2$  以下, 均未超过闸门整体检测面积的 1.0%。特别是人字门迎水面, 大气区涂层基本完好, 以涂层的粉化、失光失色问题为主。对于水位变动区, 人字门的涂层损伤失效面积明显增加, 大部分闸门涂层损伤面积约占整体检测面积的 2.3%~4.3%。涂层出现大面积的起泡现象, 局部起泡下发生热喷涂金属层或钢基体的腐蚀, 出现大量白色腐蚀产物堆积, 见图 3b)。对于常年水下区, 迎水面和框架面涂层损伤失效总面积大幅度增加, 普遍在 500  $m^2$  以上, 损伤面积占门体总面积比例的 4.7%~9.6%, 其中  $N_1$  人字门迎水面和框架面水下区涂层损伤面积最大达 990  $m^2$ 。人字门常年水下区涂层起泡密集程度增加, 并且存在明显的淡水贻贝附着现象, 清除表面起泡层及附着物, 出现大量的钢基体腐蚀产物, 见图 3c)。

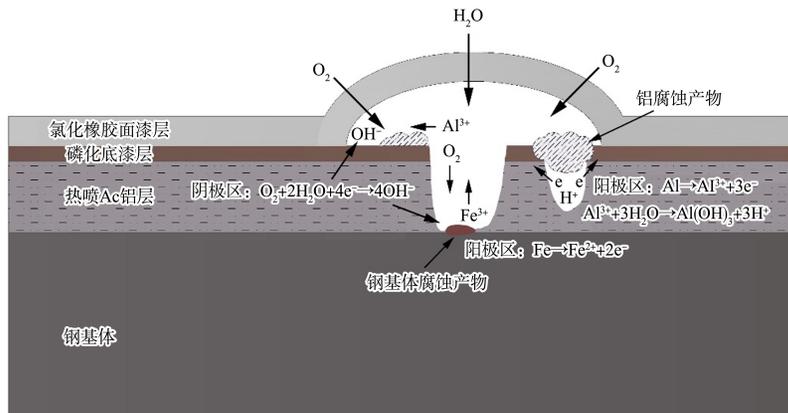
图 8 人字门涂层起泡及腐蚀机理

体逐渐发生腐蚀，随着腐蚀的不断深入形成明显的蚀坑。人字门涂层起泡及腐蚀机理见图 8。

第 1 阶段以有机涂层起泡为主, 起泡层下充满清水, 见图 7a)。由于高分子链断裂等原因, 有机涂层表面产生微缺陷,  $O_2$  和  $H_2O$  从缺陷处渗透到涂层/金属界面, 形成局部腐蚀电池。在开始阶段, 阴极区和阳极区基本处在同一位置, 阴极发生  $O_2$  的还原消耗, 产生  $OH^-$ 。由于阴极区  $O_2$  的消耗和氧原子扩散渗透腐蚀产物的难度较大, 原腐蚀区域的阴极反应停止, 阴极转移到涂层/金属界面处氧气充足的区域, 阳极反应还在界面处继续发生, 逐渐形成分离的阴极区和阳极区。为了保持界面处电中性, 阳离子向新的阴极区传输, 生成腐蚀产物, 导致涂层剥离。此时, 涂层剥离前端  $OH^-$  不断积累, pH 值升高, 这些区域在渗透压作用下吸水鼓泡, 发生涂层阴极起泡<sup>[12-13]</sup>。通常, 由于热喷涂铝层中部分铝颗粒未达到充分熔融状态, 涂层存在孔隙缺陷, 在腐蚀介质作用下缺陷处发生局部腐蚀<sup>[14-15]</sup>。

第 2 阶段涂层表面处  $O_2$  供应较充分, 铝发生阳极溶解, 生成  $Al^{3+}$ , 进一步与水反应生成白色腐蚀产物  $Al(OH)_3$ , 见图 7b), 疏松的腐蚀产物加剧涂层体积膨胀、起泡, 其电化学反应为:

随着阳极反应的进行, 大量腐蚀产物堵塞孔隙缺陷, 导致腐蚀介质向孔隙的扩散受到限制, 进一步形成了局部腐蚀闭塞区, 闭塞区内氧气逐渐消耗, 形成贫氧区。由于供氧差异, 贫氧区的阴极氧气还原电流密度小于阳极金属溶解电流密度, 富氧区阴极电流密度大于阳极电流密度, 在供氧差异腐蚀电池作用下贫氧区 pH 值降低, 引发贫氧区内阳极行为的变化, 加速金属的阳极溶解。此外, 由于闭塞区内溶液的扩散和对流受阻, 孔隙内  $H^+$  浓度较高, 致使孔隙内金属铝难以形成钝化, 加速溶解<sup>[16]</sup>。当闭塞区内  $H^+$  浓度足够高时, 进一步诱发氢气析出, 也会加剧有机

第 3 阶段腐蚀介质渗入热喷稀土铝层/钢基体界面, 稀土铝涂层作为牺牲阳极, 对钢基体提供阴极保护。但是, 随着热喷涂稀土铝层的不断消耗, 难以对裸露钢基体形成连续的阴极保护, 局部钢基体开始发生阳极溶解, 生成褐色腐蚀产物, 逐渐形成明显的蚀坑, 见图 7c)。
