## 高桩码头受损基桩修复受力体系转换新工艺

**摘要:** 通过对湛江港410<sup>#</sup>泊位被撞区域各构件受损情况的检测分析, 提出了在不破坏码头上部结构的情况下对破损的桩基础、桩帽、靠船构件等结构进行维修加固的处理新方法, 为港区的生产经营节省了大量时间, 取得了良好的经济效益和社会效益, 为类似维修加固工程提供参考。

### New technology for reinforcement stress system transform of damaged piles of piled wharf

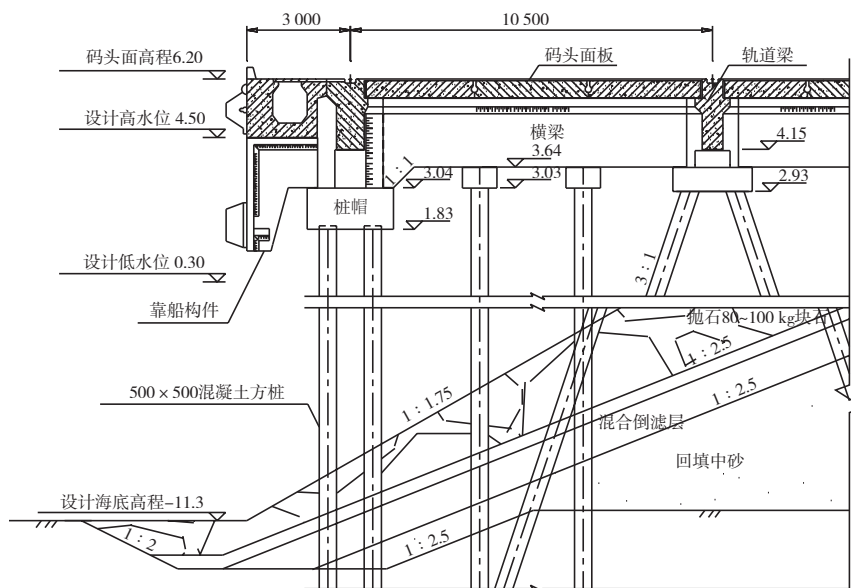
图1 码头断面结构

湛江港(集团)股份有限公司位于广东省湛江市霞山区, 其所属第一分公司的410<sup>#</sup>和411<sup>#</sup>泊位以杂货为主, 码头结构形式为高桩梁板结构, 2个泊位全长396 m; 码头前方平台分段长度为38.4 m; 每段由7个排架组成, 排架间距6 m; 每个排架包括4根直桩和2根叉桩, 桩结构为500 mm×500 mm预应力混凝土方桩; 码头断面结构见图1。2011年12月, 410<sup>#</sup>泊位受到失控船舶的撞击, 码头结构发生部分破坏, 码头被撞受损最严重的部位在泊位中部, 距结构缝第2个排架处, 该排架前沿靠船构件已落入海水中, 其相邻的2根水平撑亦落入海水中, 最前排桩桩帽向岸侧水平位移48 cm, 其下的2根直桩受损严重, 码头被撞区域及受损构件见图2, 3。
