# 长江上游小米滩丁坝坝根水毁成因及其防治<sup>\*</sup>

张 玉，张秀芳，王平义

## Damage cause and countermeasures of spur dike's root on Xiaomi beach in the upper reaches of the Yangtze River

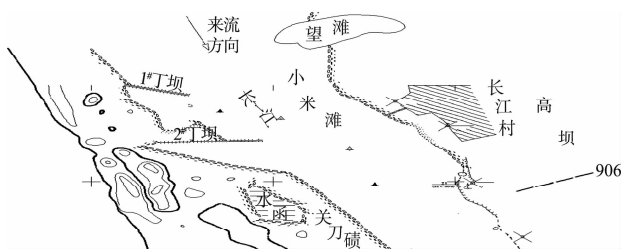
图 1 小米滩整治方案平面布置

小米滩位于宜昌上游 906.5 km 处,居两反向河湾之间且整个滩段航槽呈“S”型:上滩段左岸有突入江中的石梁将主流挑向右岸,水流流速较快;过望滩石梁后江面逐渐变宽,流速放缓,大量卵石在此堆积形成下滩段右岸宽阔的关刀碛卵石边滩,该滩突入江中,其阻水作用产生强烈的横流冲向左岸并在雨丘石附近产生剪刀水、泡漩水以及急流,因此该处复杂的地形条件导致整个航道上浅下险、流速上快下缓、船舶通行困难。通过上浅滩时要防擦浅,过下段时为避免横流作用得抱碛行驶。20 世纪 80 年代未曾对此进行过整治,在右岸建 2 座丁坝:上丁坝坝顶高程 224.4 m,坝宽 3 m,迎水坡 1:1.5,背水坡 1:2;下丁坝坝顶高程 224.2 m,坝宽 3 m,迎水坡 1:1.5,背水坡 1:2。通过上、下丁坝联合作用将主流挑入主航槽,使之冲刷浅滩,同时对浅区进行清淤处理。采取一系列的整治措施之后,小米滩的航行条件大大改善——横流减弱,流速分布较均匀,且航槽水深明显增大(图 1)。

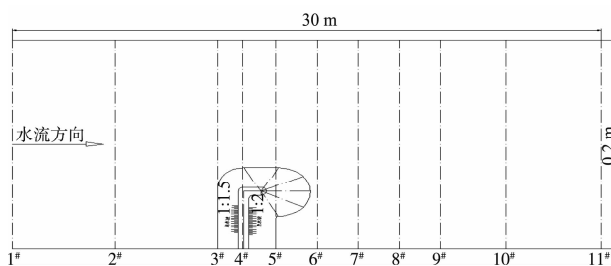
图 3 试验水槽丁坝布置

试验水槽长 30 m,宽 2 m,丁坝布置在试验水槽 3#断面处。丁坝长度为 50 cm,挑角为 90°,试验的入口流量为 95 L/s,出口水深为 14 cm(图 3)。

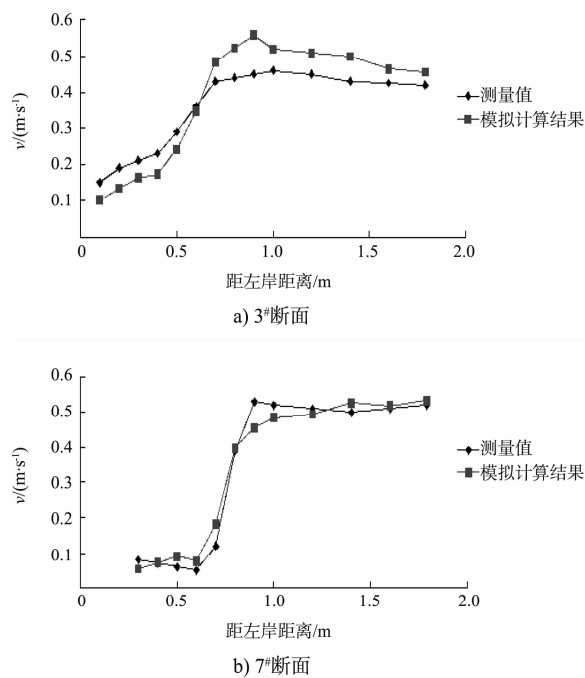
图 4 计算流速与测量值的比较

通过前处理 GAMBIT 软件对模型进行网格剖分后可知,该模型共有 20 769 个节点,20 409 个网格单元。采用张可<sup>[7]</sup>所测的试验资料对模拟的流场流速进行 11 个断面的对比验证,验证结果表明,计算值与实验值均吻合较好。将具有代表性的丁坝上下游 3#和 7#两个断面的计算流速与试验资料相比较(图 4)。由图 4 可知,模拟的二维平面流场能较好地反应出实际情况。
