连江航运枢纽安全隐患处置方案

摘要: 连江现存界滩等 10 座航运枢纽大都已超过使用年限, 建筑物在平面布置、主体结构、地基处理以及施工质量等方面均存在安全隐患。针对此问题, 提出枢纽报废拆除、除险重建和梯级统一调整布局等安全隐患处置方案。通过技术经济比选, 推荐采用梯级统一调整布局方案, 该方案将建设以航运为主, 兼顾发电、灌溉、供水、防洪、城市景观等功能的综合枢纽, 实现水资源综合利用和效益最大化, 可为今后类似河流上的枢纽安全隐患处置提供参考。

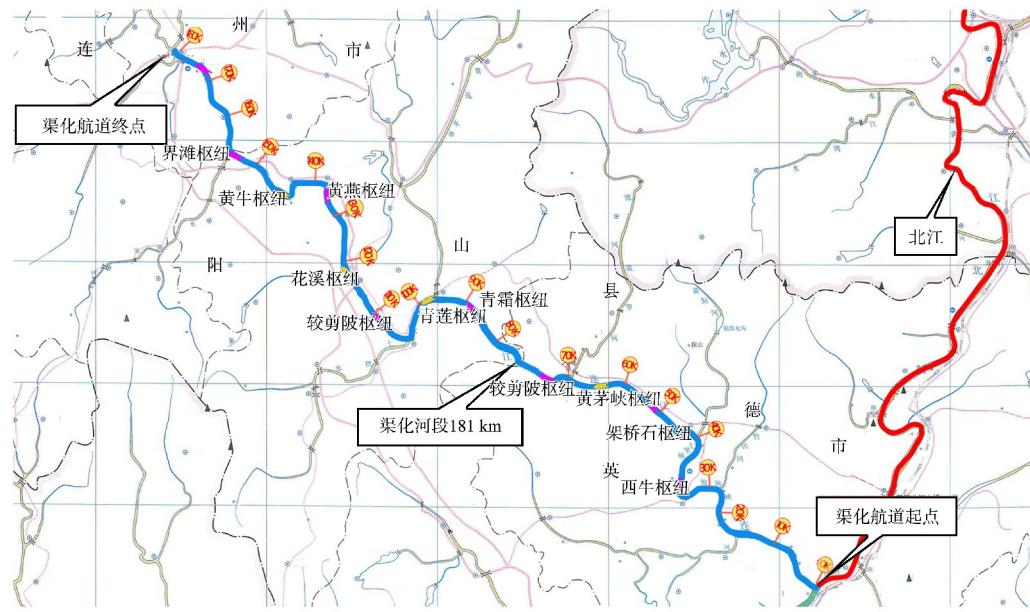
图 1 连江流域水系及航运工程分布

连江自连州到北江与连江交汇口全长 181 km, 现状航道等级为 VI 级。除西牛和龙船厂枢纽分别于 2009 年和 2015 年由地方政府拆建外, 现存界滩等 10 座航运枢纽建设于 20 世纪 50 年代末和 70 年代中期, 见图 1。由于建设年代久远, 所属地区为石灰岩地区喀斯特地貌, 地质结构复杂, 存在渗流安全、结构安全等诸多问题, 且因防洪标准和工程质量达不到现行规范要求, 全部被评定为四类闸^[1]。根据《水闸安全评价导则》的规定^[2],

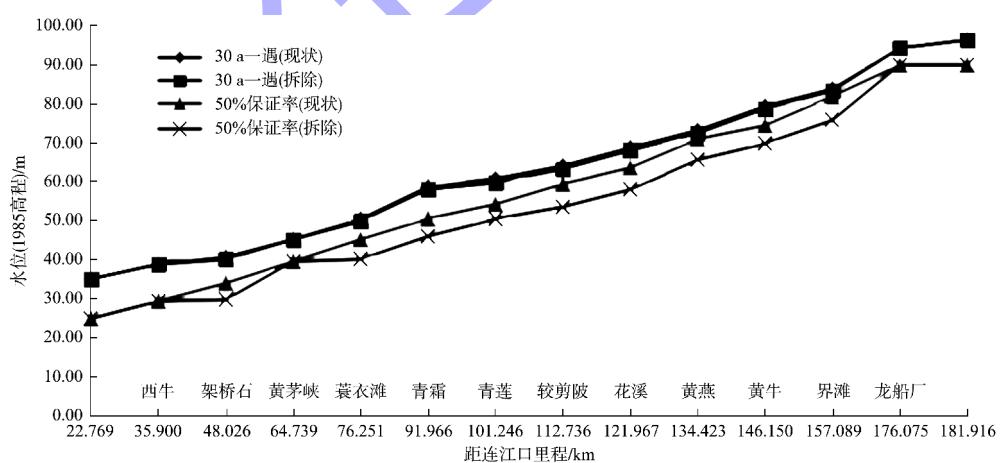
图 2 工程前后水面线对比

枢纽拆除后, 河道恢复天然状态, 枯水位下降, 对沿线的灌溉和引水造成影响; 洪水位下降, 对防洪有利。建立工程河段一维水动力模型, 分别模拟 30、20、10 a 一遇洪水和 50%、80%、95% 保证率流量下现状和拆除后的水面线, 见图 2。从图中可见, 30 a 一遇洪水时, 每个枢纽坝上段都有较大的水位降低, 最大水位下降 1 m, 位于青莲枢纽坝上断面。枯水时每个拆除枢纽库区内水位均明显降低, 坝前水位降低均大于 4 m, 50% 保证率流量下, 较剪陂、界滩水位分别降低 6.16 m 和 5.90 m。

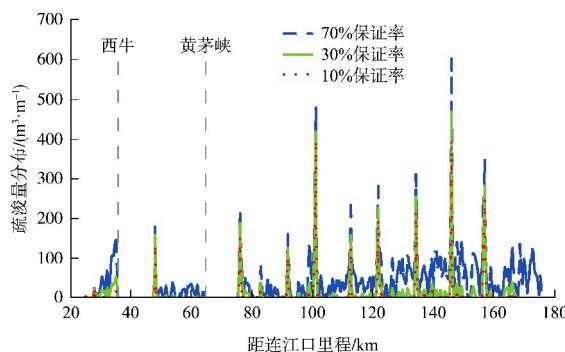
图 3 疏浚量沿程分布

量下对航道进行疏浚, 使之达到航道水深要求, 3 种工况下的疏浚量分别为 626 万、194 万、99 万 m^3 , 疏浚量沿程分布见图 3。由此可见, 连江航运枢纽安全隐患处置如采用本方案, 则通航保证率过低; 而采用拓宽疏浚的方法, 土方工程量巨大。

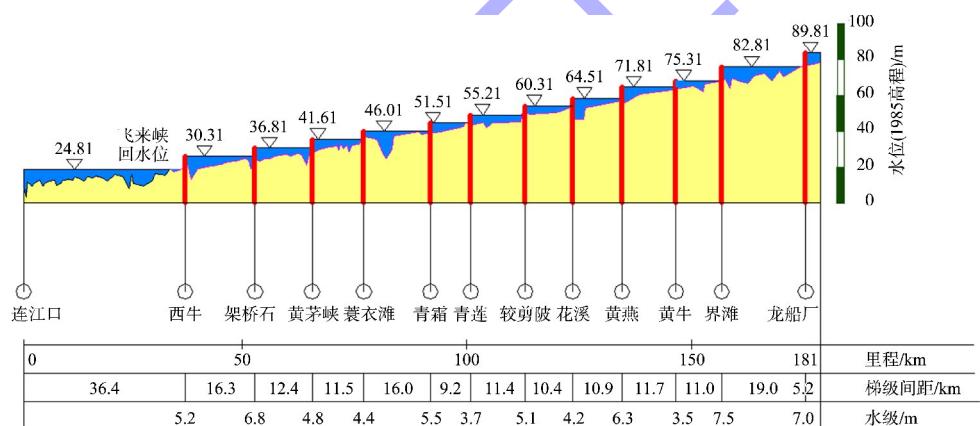
图 4 方案 2 纵剖面

连江连州—连江口 181 km 渠化航段西牛以上段按照 V 级航道通航标准整治, 西牛以下段按照 III 级航道通航标准整治。黄牛枢纽船闸位于凸岸, 容易淤积; 花溪枢纽引航道呈折线布置, 船舶行驶存在安全隐患; 架桥石枢纽坐落在砂砾石地基上, 岩溶发育; 除将以上 3 个枢纽的重建坝址分别向上游移动 2.00、0.55、4.00 km 外, 其它枢纽均原址重建。船闸有效尺度参照已建西牛枢纽为 140.0 m×16.0 m×3.5 m(闸室有效长度×闸室有效宽度×门槛最小水深); 桥梁维持现状。通过现场踏勘并开展连江航道渠化水库淹没及移民安置初步规划专题报告研究^[18]以确定枢纽正常挡水位, 除龙船厂枢纽蓄水位不变外, 其余 11 个枢纽蓄水位抬高 0.9~2.9 m, 见图 4。

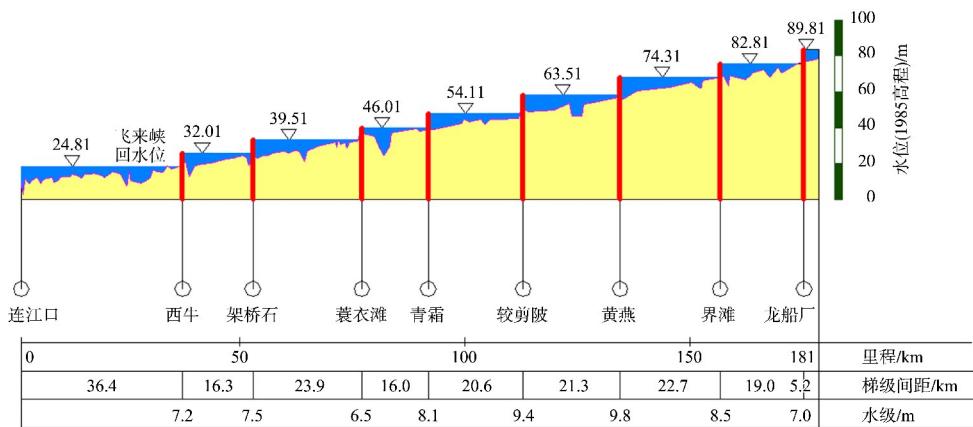
图5 方案3纵剖面

少枢纽数量、适当增大单个枢纽的设计水头, 并根据河道的水文、泥沙、地形地貌、地质和接岸等自然条件, 充分考虑上、下游渠化梯级通航水位衔接、河道防洪排涝、征地拆迁影响、水资源综合利用等要求进行统一规划, 梯级布局从 12 级调整为 8 级, 枢纽重新选址, 建设以航运为主、实现水资源综合利用的综合枢纽。方案布置见图 5。
