# 岷江连续分汊滩段河床演变 与航道条件变化分析

**摘要:** 岷江大件航道连续分汊河段较多, 近年受采砂影响滩槽演变频繁, 航道条件逐年恶化。收集整理马鞍山—萝卜寺连续分汊滩群河段近 10 a 的实测水文、地形资料, 分析其滩槽和浅滩的演变特点和影响因素, 揭示滩段碍航特性的变化过程, 以及河床演变、航道条件变化趋势。结果表明, 支汊大规模采砂后, 主汊分流比逐年削弱, 导致主槽易于淤塞; 过渡段的连续分汊交界带因水流分散、床沙较细, 滩槽变化复杂, 影响航行, 必须辅以整治措施。“8.11”特大洪水后, 老江坝左汊分流比继续减小, 王坝子洲头崩退趋势加剧, 连续分汊交界带易形成交错型浅滩, 航道条件呈进一步恶化趋势。

## Riverbed evolution and waterway condition variation in continuous branching channel of Minjiang River

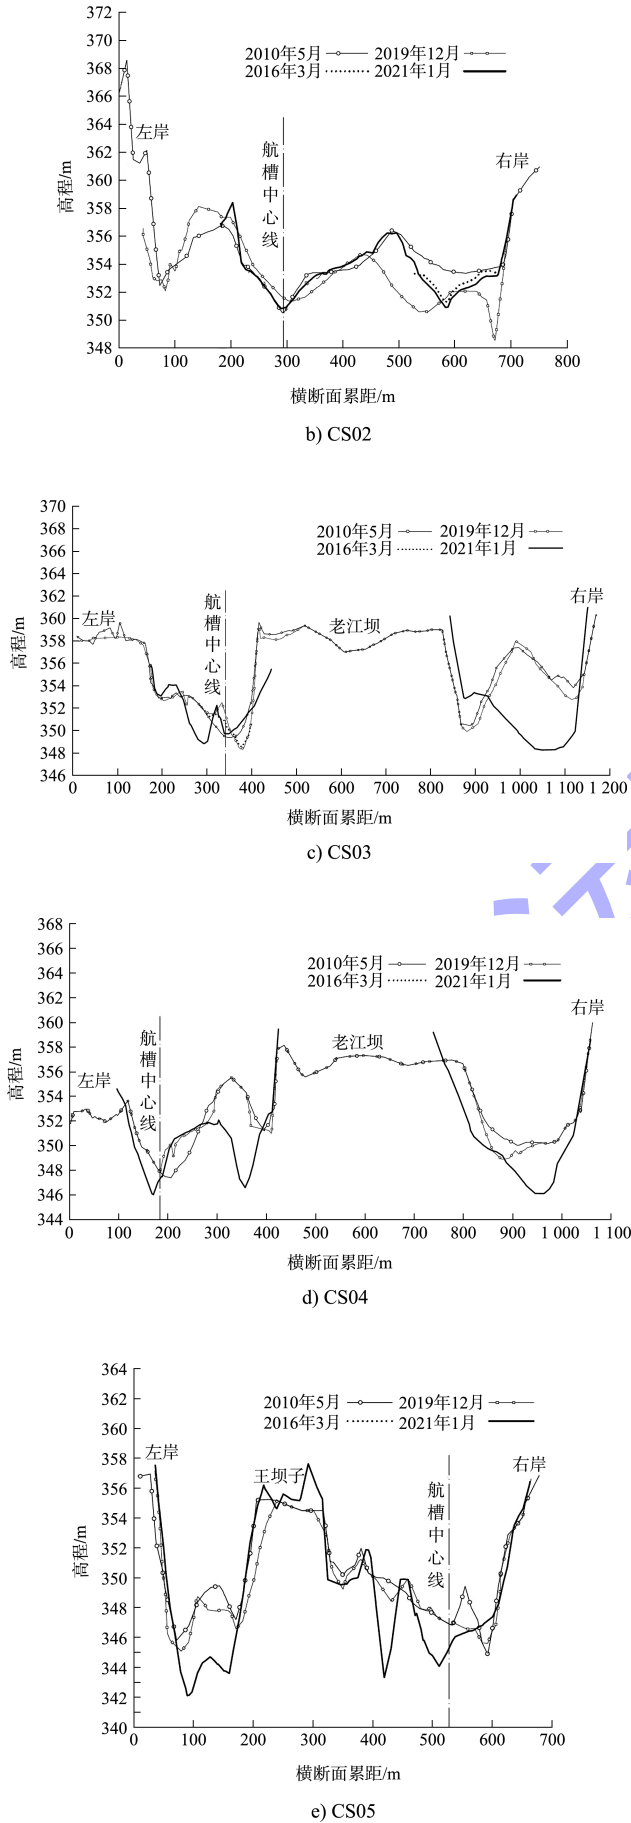
图 6 马鞍山—萝卜寺滩典型断面变化

利用 2010 年 5 月、2016 年 3 月、2019 年 12 月和 2021 年 1 月共 4 次江道测图，对马鞍山—萝卜寺滩典型横断面(图 4)进行套绘对比分析(图 6)以研究河段近期浅滩演变情况。

1) 浅滩位置及成因。马鞍山—萝卜寺滩段浅滩有 2 处，一处位于老江坝洲头至下游乐宜岷江大桥段 (CS02~CS03)，俗称汉道进口段浅滩；一处位于江坝洲尾、王坝子洲头之间的连续分汊交界带 (CS04)，也称为过渡段浅滩，该段主流受老江坝州尾牯牛滩心洲影响，主流由右岸向左岸过渡。第 1 处浅滩因老江坝右汊过度采砂导致主槽中枯水期流量逐年减少，从 CS03 典型断面可以看出，老江坝右汊因采砂影响，导致该支汊河床整体下切 9 m，横向拓宽 150 m，进而导致老江坝左汊主航槽内水流挟沙能力减弱，泥沙易落淤。第 2 处浅滩位于滩段中下游，形成的主要原因是该段属过渡段的连续分汊河段，主流时常不稳定，上下左右摆动频繁。从 CS04 断面可以看出，近期该处主槽左右摆动较为频繁，2019 年相较于 2010 年主槽向左摆动约 50 m，2021 年汛后主航槽因牯牛滩心洲被冲开后向右岸侧平移约 200 m。此外，该段河床是由细颗粒泥沙组成的洲滩，抗冲能力弱，在采砂等人为因素影响下主槽易淤塞形成浅滩<sup>[3]</sup>。

2) 浅滩演变特点。综合对比分析图 5、6 看出，汉道进口段浅滩因老江坝左汊主流分流比逐年减少，且洲头逐年呈崩退的现象发展，该处浅滩的演变较为单一，现状情况下老江坝左汊主流地位日趋减弱，若不针对右汊采取工程措施，该处浅滩将呈累积性淤积演变发展，直至航道淤塞。
