内河水沙冲蚀条件下港口钢构件涂层损伤劣化的图像识别方法*

摘要: 为探究内河港口码头钢构件在水沙冲蚀条件下防腐涂层的损伤劣化规律, 通过自制的水沙加速冲蚀磨损装置开展不同冲蚀条件下涂层材料损伤劣化的试验研究, 基于图像识别技术对冲蚀损伤后的涂层表面形貌进行数字化和二值化特征提取, 设定区分像素孔隙的灰度阈值, 用以定量分析涂层表面破坏形式和损伤劣化面积。结果表明: 当来流角度呈 45° 时, 涂层损伤劣化最严重且表面凹坑比和划痕比大致相同, 涂层损伤劣化面积随来流速度的增大呈指数扩大趋势; 当含沙量低于 45 kg/m³ 时, 含沙量的增大对涂层损伤劣化有促进作用, 但当超过 45 kg/m³ 后反而降低了涂层损伤劣化速率, 实现了在无损情况下对内河水沙冲蚀条件下钢构件涂层的损伤劣化规律分析。

Image recognition method for damage and deterioration of coatings on harbor steel components under erosion conditions of inland river and sand

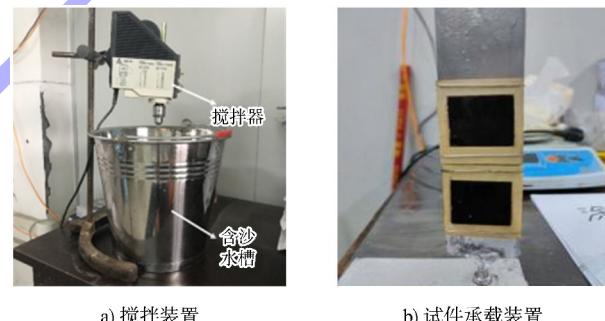
a) 搅拌装置 b) 试件承载装置

图1 自制水沙加速冲蚀试验装置

选用Q345钢与环氧沥青涂层制成30 mm×30 mm的正方形涂层试样。自主设计水沙加速冲蚀磨损试验装置, 通过改变搅拌机转速与槽内含沙量模拟内河含沙水流冲击钢构件的冲刷效果, 见图1a)。通过调节承载装置实现不同来流角度对涂层材料劣化的影响, 见图1b)。

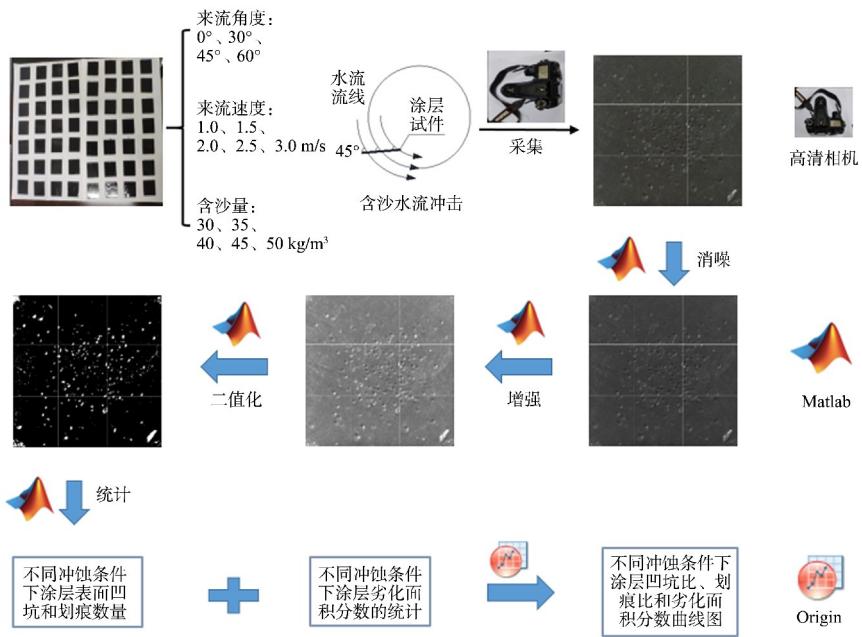
图 2 图像识别流程

将涂层试样按照工况开展水沙加速冲蚀劣化试验。试验完成后利用涂层测厚仪测量不同冲蚀条件下涂层材料的厚度, 通过高清相机采集涂层材料表

面形貌图像,运用 Matlab 运行命令对其进行消噪、增强、二值化处理,得到不同来流条件下涂层材料

表面凹坑、划痕及劣化面积并统计凹坑比和划痕比。涂层材料的图像识别具体流程见图 2。

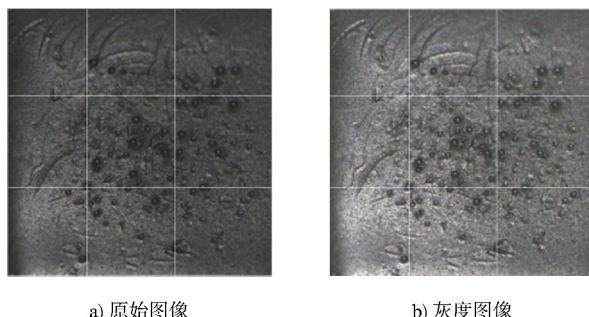
图 3 图像变换

图像预处理方法有图像去噪声、直方图均衡化和灰度变换等^[12]。本文选用灰度变换法将图像部分细节弱化后再进行灰度增强,突出涂层的冲蚀磨损特征。将原始图像进行灰度变换后得到灰度图像(图 3)。

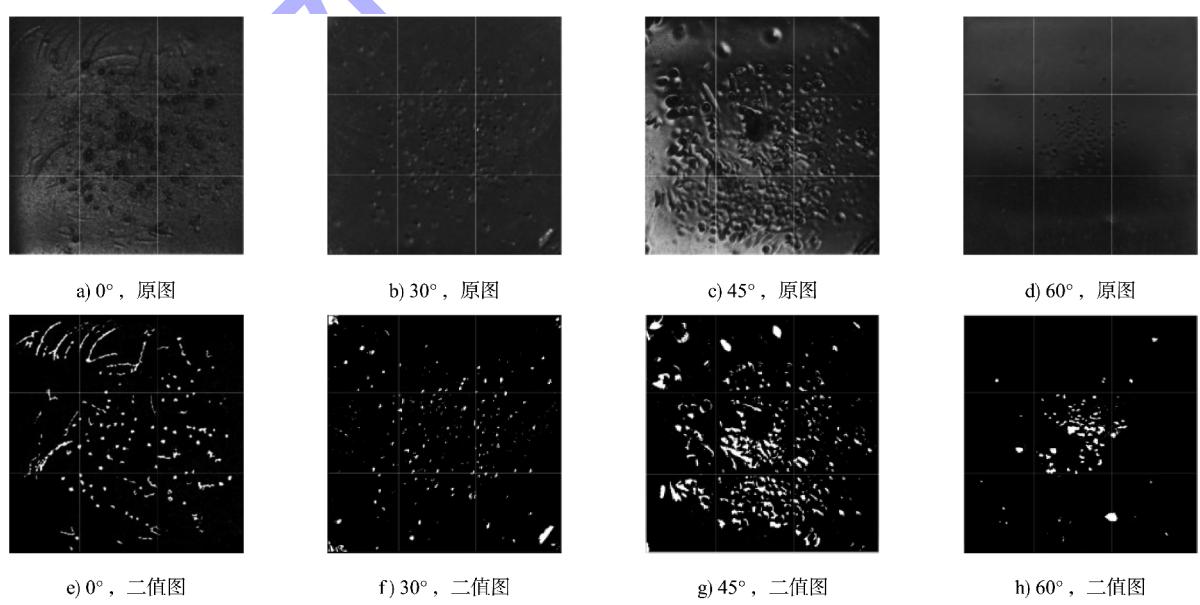
图 5 不同来流角度下涂层试件表面形貌原始图像及二值图像

含沙量为 40 kg/m^3 、来流速度为 3.0 m/s 时, 冲刷 150 min 后, 通过高清相机拍摄和二值化处理得到来流角度分别为 0° 、 30° 、 45° 、 60° 时的涂层试件原始表面形貌图像和二值图像, 见图 5。

由图 5 可知, 原始图像中涂层表面平整度与光泽度差异较大, 这是由制样过程、试验工况以及拍摄环境等多因素累积产生的现象。当来流速度为 3.0 m/s, 含沙量为 40 kg/m³, 冲蚀 150 min 以后, 来流角度呈 0°与 45°的涂层表面产生严重损伤, 出现大量划痕和凹坑; 来流角度呈 30°与 60°的涂层表面则出现大量密集且微小的凹坑。通过 Matlab 运行判断函数得到涂层表面凹坑、划痕和劣化面积后, 统计相应凹坑比、划痕比和劣化面积比, 绘制不同冲蚀角度下涂层表面损伤特征见图 6。

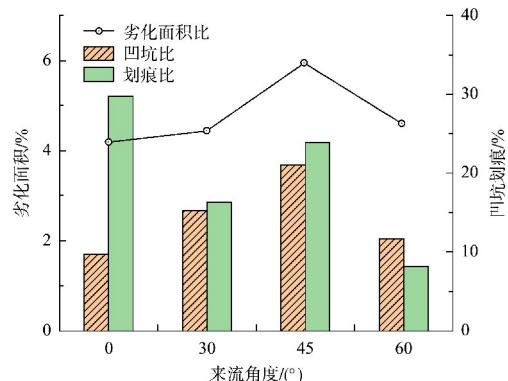
图 6 不同冲蚀角度下涂层表面损伤特征

由图 6 可知, 当水沙冲蚀角度呈 0°时, 涂层表面损伤划痕所占比重明显多于凹坑所占比重。因为在小角度时沿着涂层表面的水平切削作用占主导, 因此涂层表面的划痕数量多, 随着来流角度的增大, 垂直于涂层表面的冲击作用逐渐占据主导作用, 涂层表面凹坑数量开始逐渐多于划痕数量。涂层损伤劣化面积比随着冲蚀角度的增大劣化面积比逐渐增大, 但当冲蚀角度呈 45°时, 凹

坑比、划痕比以及劣化面积比均明显突增, 因此后续分析不同冲蚀速度和含沙量对钢构件涂层损伤劣化的影响时, 着重选取来流角度 45°作为典型工况。

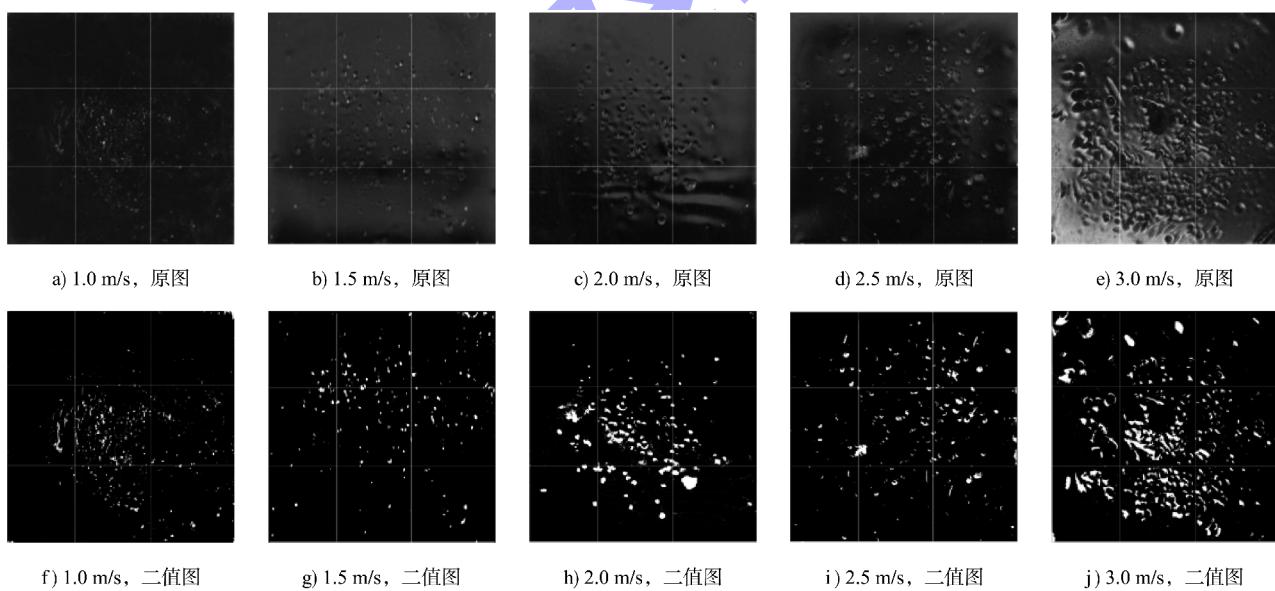
图 7 不同来流速度下涂层试件表面形貌原始图像及二值图像

来流角度为 45°, 含沙量为 40 kg/m³ 时, 冲刷 150 min 后, 通过高清相机和二值化处理得到冲刷速度分别为 1.0、1.5、2.0、2.5、3.0 m/s 时的涂层试件原始表面形貌图像和二值图像见图 7。

由图 7 可知, 冲刷角度为 45°时, 涂层损伤劣化的形式兼具凹坑和划痕两种破坏形式, 两者所占的比例大致相同。当来流速度较小时, 涂层表面的损伤较为轻微, 破坏区域没有连接成片。随着来流速度的增大, 涂层整体的损伤劣化面积不

断增大, 且当来流速度达到 2.0 m/s 以上时, 单个凹坑或划痕的劣化面积明显增大, 其中可能存在一个使得泥沙颗粒得以大量启动的临界速度, 当来流速度大于临界速度时, 涂层损伤劣化效果急剧增大。通过 Matlab 运行判断函数得到涂层表面

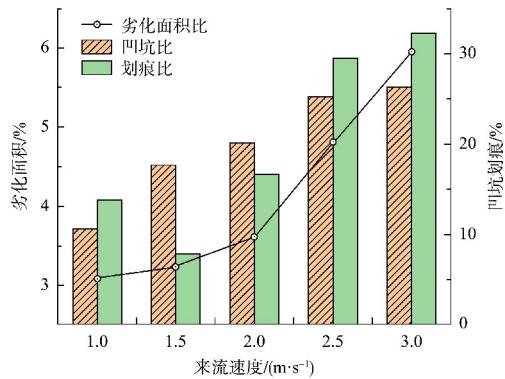
图 8 不同冲蚀速度下涂层表面损伤特征

由图 8 可知, 随着来流速度的增大, 涂层损伤劣化面积比呈指数扩大, 且从扩大趋势看确实

存在一个临界启动速度, 使得涂层损伤劣化面积比迅速增大, 这可以作为后续研究内容。当来流速度在 2.0 m/s 及以下时, 相应涂层表面的划痕比所占的比重始终小于凹坑比, 但当来流速度在 2.0 m/s 以上时, 相应涂层表面的划痕比所占的比重开始大于凹坑比, 且该趋势有扩大的倾向。可能因为随着来流速度的增大, 使得冲蚀装置内含沙水流流态紊乱, 而砂砾运动受流态影响, 使得砂砾碰撞到涂层表面后更容易弹开、划走, 而不是深入冲击。

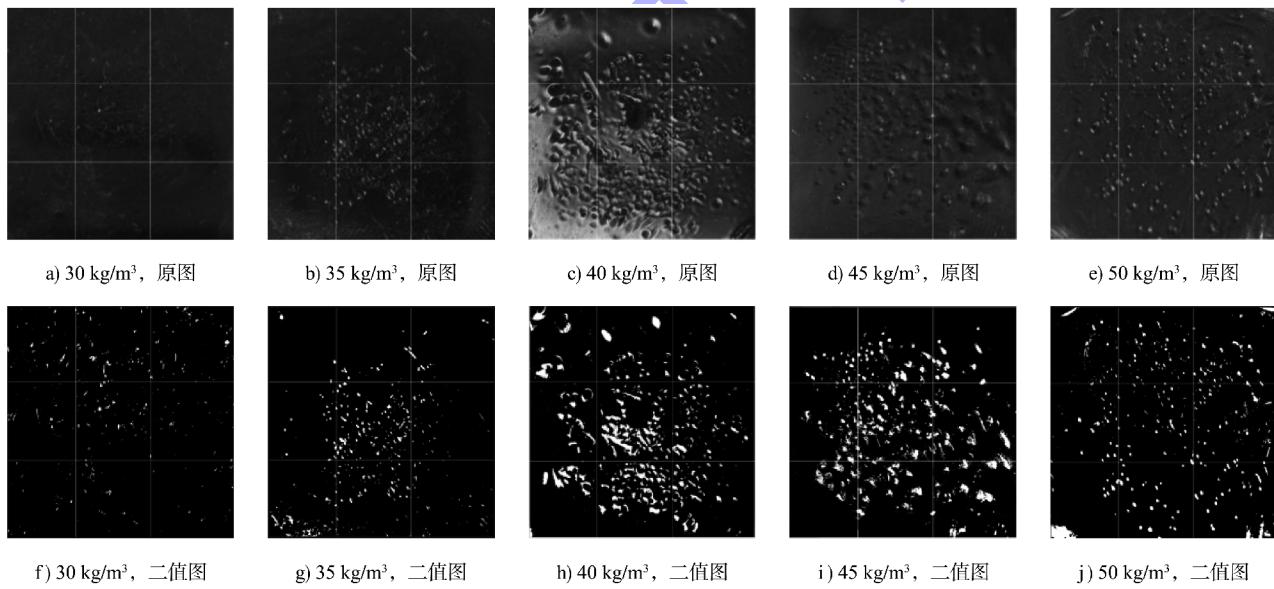
图 9 不同含沙量下涂层试件表面形貌原始图像及二值图像

来流角度为 45° , 来流速度为 3.0 m/s 时, 冲刷 150 min 后, 通过高清相机和二值化处理得到来含沙量分别为 $30, 35, 40, 45, 50 \text{ kg/m}^3$ 时的涂层试件原始表面形貌图像和二值图像见图 9。

由图 9 可知, 当含沙量为 $30, 35 \text{ kg/m}^3$ 时涂层表面的损伤破坏较为轻微, 当含沙量达到 $40, 45 \text{ kg/m}^3$ 时, 划痕的尺寸和凹坑的面积均明显增大且连接成片, 而当含沙量进一步增大以后, 不管从原始图像还是二值图像上都可以看出划痕和凹坑尺寸减小, 劣化面积有所下降。这是因为当含

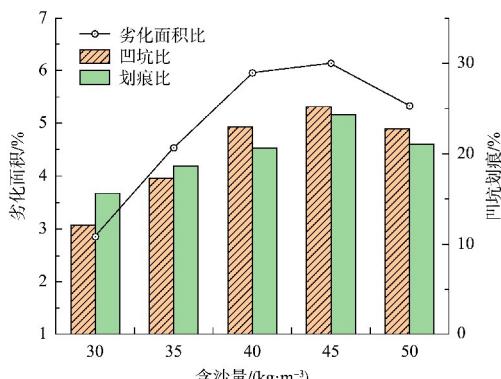
图 10 不同含沙量下涂层表面损伤特征

由图 10 可知, 在 45° 冲刷条件下, 不论含沙量多少, 涂层的损伤劣化始终兼具划痕损伤和凹坑损伤两种形式, 且两者所占比例相差无几。含沙量在 $40 \sim 50 \text{ kg/m}^3$ 之间存在着一个临界含沙量, 当含沙量小于该临界值时, 涂层表面的损伤劣化面积比随含沙量的增大而增大; 当含沙量大于该临界值时, 涂层表面的损伤劣化面积比随含沙量的增大反而有所下降。
