东流水道东港近期发展原因分析

摘要: 东流水道位于江西九江和安徽安庆之间, 为顺直多分汉河型。该水道上段被老虎滩分为两汉, 左侧称为老虎滩北槽, 右汉即为东港。近年来, 东港迅速发展, 从而导致主航道所在的老虎滩北槽航道条件出现较大的不利变化趋势。本文以河道观测资料为基础, 对东港发展的原因进行分析, 得出“三峡水库蓄水运行后上游来水来沙条件变化是东港发展的主要原因, 已实施的航道整治工程在一定程度上促进了东港发展”的结论, 并结合地质勘察资料, 对东港今后的发展趋势进行了预测。研究成果可为东流水道后续航道治理思路的确定提供参考。

Analysis of reasons for recent development of Dongliu waterway's Donggang channel

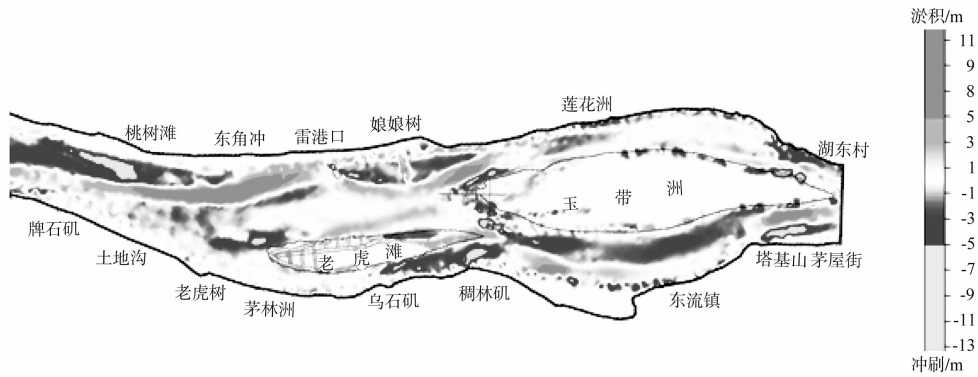
图 5 东流水道 2010 年 4 月—2010 年 11 月冲淤变化^[2]

近年来，东港枯水分流比呈迅速增大趋势，2003年12月，东港枯水分流比仅为13.8%，而至2012年1月，已增至43.8%（表1）。分流比的增加，与地形变化密切相关：一方面，东港中下段深槽冲深（图5），使该深槽与老虎滩上游深槽之间比降加大，从而使东港内流速增加，分流量增大；另一方面，老虎滩前沿低滩的冲刷和东港进口的冲刷展宽（图6），直接改善了东港的进流条件，从而使东港分流比增加。
