长江上游莲石滩复杂滩险的碍航特性 及治理思路

摘要: 莲石滩是长江上游著名的复杂滩险, 具有浅、险、急等复合碍航特性, 为山区河流典型的复杂滩险。依据详尽的地形及水文实测资料, 分析莲石滩近几十年河床演变规律和洪中枯水流特性, 针对滩险的碍航特性和成滩原因提出了整治思路。研究成果可为这种枯水期水浅、流急、坡陡的互逆型非基岩滩险的治理提供借鉴。

Navigation obstacle character and waterway regulation research on Lianshitan complex rapids reaches of upper Yangtze River

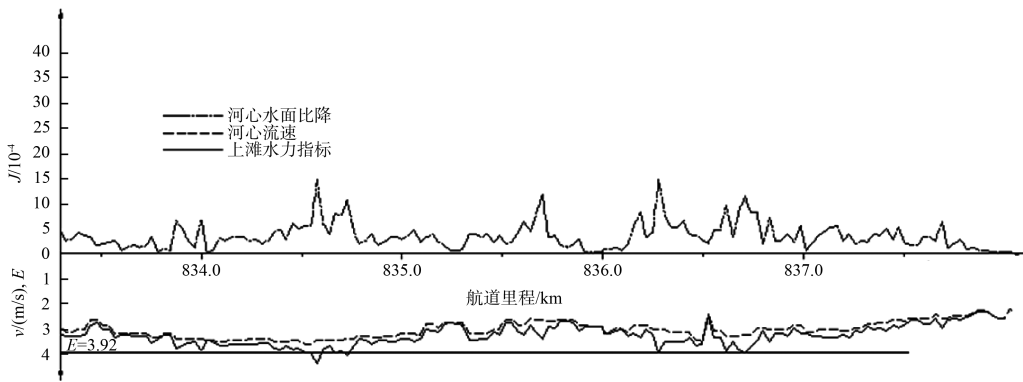
b) 中水期

花石上下游局部水力指标高达 5.7 成为急滩。而随着水位上涨(图 6b)), 关刀碛心滩漫水后河道骤然变宽, 原河道收缩段流速、比降均明显减小; 中水位期仅下段插花梁附近有局部点位超过上滩水力指标, 其余部位均能满足船舶自航上滩要求。

图 6 莲石滩流速、比降分布
