船坞衬砌墙渗漏原因分析及对策

摘要: 采用地下连续墙或混凝土板桩墙的干船坞墙体, 其外衬砌墙容易出现裂缝, 并最终导致裂缝漏水, 严重的甚至导致漏砂, 影响结构的正常使用。结合具体工程的实际情况, 分析衬砌墙裂缝产生的原因, 并提出衬砌墙裂缝的预防措施及裂缝出现后的处理措施。

Cause and countermeasure of leakage on dock lining wall

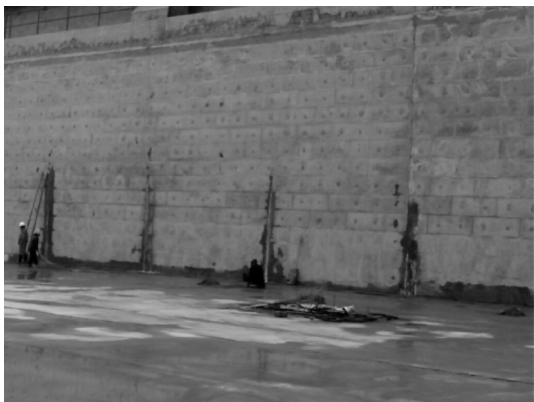
直立壁设计采用钢筋混凝土板桩加衬砌的结构形式, 板桩采用60 cm厚钢筋混凝土地下连续墙, 板桩内侧设置25~30 cm钢筋混凝土衬砌。地下连续墙顶高程1.5 m, 底高程-27.0 m, 地下连续墙兼作坞室截渗墙。墙后土体以粉细砂层为主, 夹少量中粗砂。在主体工程完工后的一段时间后, 都发现了船坞衬砌混凝土出现了多条竖向裂缝, 裂缝的位置与地下连续墙分缝相对应。裂缝开展长度约占墙高的2/3, 自底板处显现, 由于受到上部结构的约束向上逐渐尖灭。裂缝处局部有水渗出, 见图1。

图1 裂缝处局部渗水

对于衬砌墙施工完成后出现的裂缝处理应坚持“截、导、堵”相结合的原则，施工中一般采用导、堵的施工模式。

大多数地区由于担心引起沉降及截流成本较高，一般不采用截流措施，而是直接采用导流措施。步骤如下：

1) 先将衬砌墙的裂缝凿开至地下连续墙墙面，宽度50 mm左右；

2) 将1.2寸的钢管（导水管）一侧间隔50 mm左右钻孔，孔径约5 mm，将钢管的带孔面朝内塞入打凿好的衬砌墙槽内。导水管沿槽通长布置，最下端通过垂直管引出至衬砌墙外。垂直管在衬砌墙面处设置塑料接头，接头的外面平衬砌墙外表面，保持其排水状态良好。

3.2.3 堵

1) 钢管埋入后用速凝砂浆将钢管封闭，待砂浆硬化后用坍落度在40 mm左右的、超过衬砌墙混凝土一个等级的微膨胀混凝土填塞，混凝土需用小型插入振捣器振实，振捣时人工持长木抹当作模板，振捣后及时用抹子抹平。

2) 当混凝土强度达到设计要求后，用带有闸阀的钢管接通导水管，用压力灌浆设备向导水管内灌注水泥净浆，压力需根据灌注高度来定，一般控制在0.3 MPa左右，压浆量一般按每沿米1 L考虑。压浆完成后及时带压关闭阀门。

对于出现渗漏裂缝的苏北1#、2#船坞, 根据裂缝的渗漏程度, 在渗漏严重的部位采取了先“导”后“堵”的处理措施, 在渗漏轻微的部位采取了水溶性聚氨酯化学灌浆施工工艺, 效果都非常明显, 大部分渗漏被彻底止住, 很小的一部分虽然未能完全止住, 但渗漏量大为减少, 漏砂问题完全解决了。

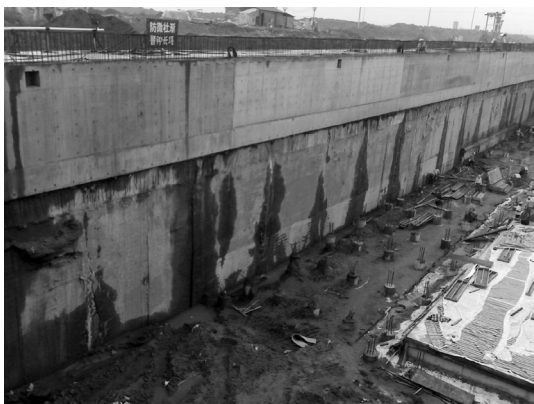
位, 致使墙后水头高, 墙后压力水沿着地下连续墙接头缝隙渗透进来(图2)。由于对压力渗透水处理不到位, 致使衬砌墙在浇注过程中就承受了渗透水的压力, 墙体混凝土中的水泥浆在压力水作用下流失, 形成渗水通道, 并降低了该处的混凝土强度。

图2 墙后压力水沿着地下连续墙接头缝隙渗透进来

3.1.1 加强衬砌墙施工期间墙后的降水工作

施工衬砌墙时间墙外降水工作至关重要, 要确保墙外地下水位低于基坑面, 并保持衬砌墙施工完成后7 d以上的时间。如果降水会影响到墙后建筑物的安全与稳定, 则需慎重, 经论证后可采用补水、降水方案。

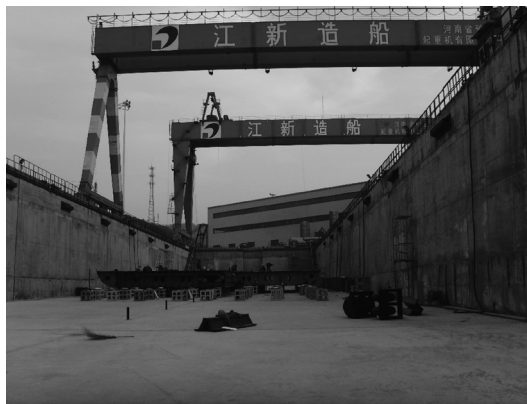
在施工九江同方船坞、仪征金陵2期等船坞时, 深入总结了先期施工的苏北2个船坞衬砌墙的施工经验, 在施工衬砌墙前采取31的系列预防措施, 使得衬砌墙质量得到了较大提高, 基本没有出现渗漏裂缝(图3, 4)。

图3 九江同方船坞

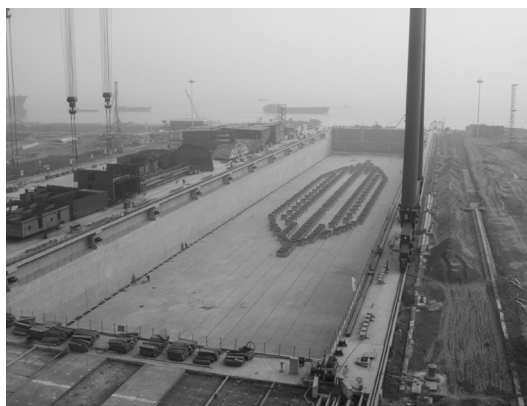
图4 仪征金陵2期船坞
