涌浪及复杂地形条件下斜坡堤 堤脚人工块体方案试验研究*

张海荣¹, 沈雨生², 李社生¹, 蔡东胜¹

(1. 中交四航局港湾工程设计院有限公司, 广东 广州 510290;

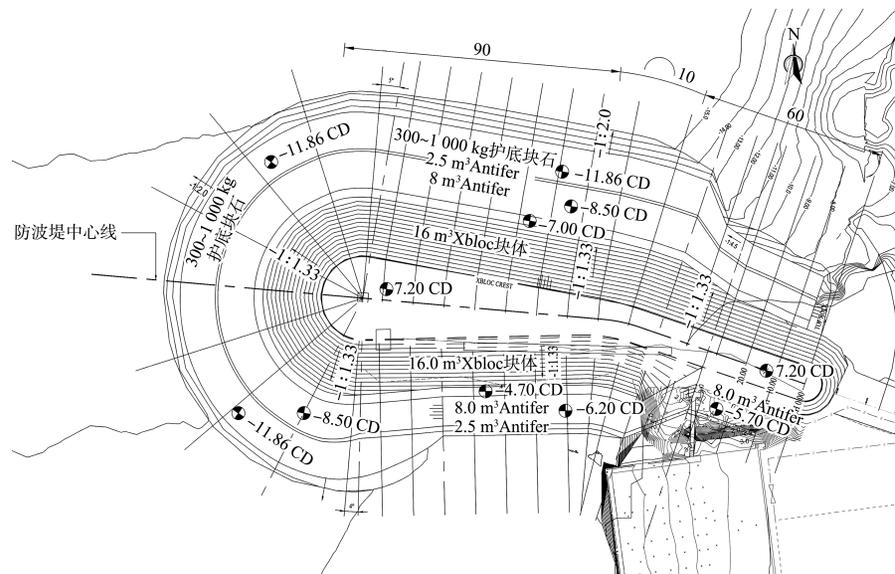
图 1 防波堤总平面布置 (单位: m)

该工程防波堤长 160 m, 防波堤纵轴线为东西走向, 堤头处海床底高程为 -15 ~ -14 m、地形坡度约 1:50, 堤根处为岛礁礁缘陡变地形、-15.0 ~ -8.0 m 地形坡度约 1:7、-8.0 ~ 0.0 m 地形坡度约 1:2.5。工程防波堤为抛石斜坡堤结构, 防波堤总平面布置见图 1。

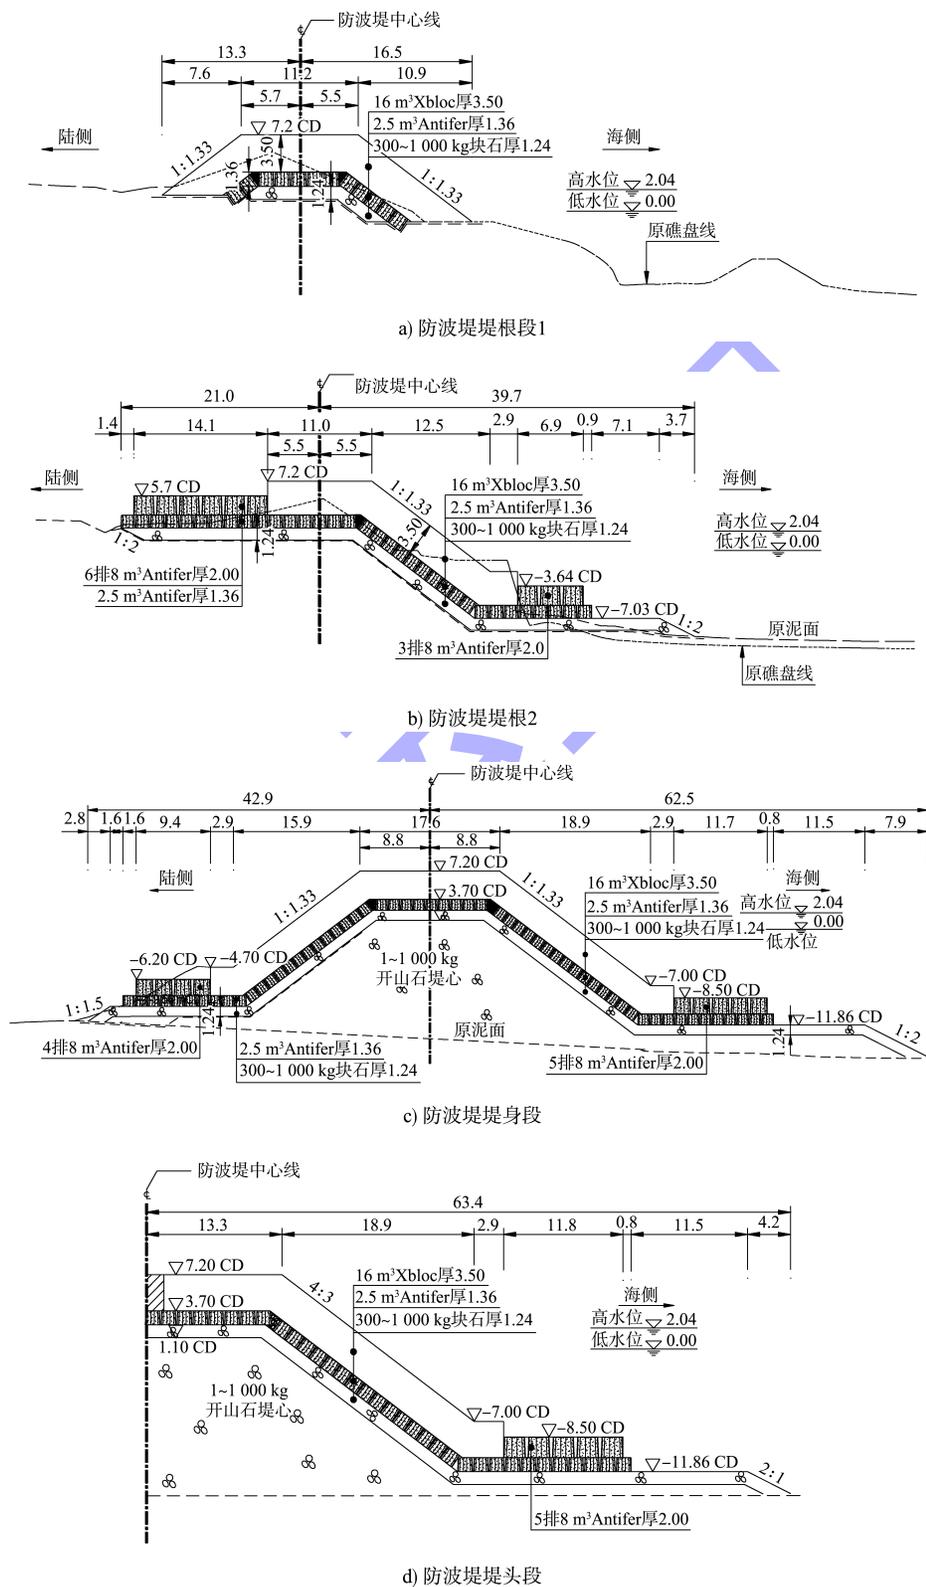
图 2 防波堤各段典型断面 (单位: m)

防波堤堤顶高程为 7.2 m, 斜坡坡度为 3:4。防波堤划分为堤根段、堤身段和堤头段, 各段的典型断面见图 2。由于工程区缺乏天然大块石, 斜坡堤的垫层及堤脚均采用混凝土人工块体。垫层(包括护面块体和堤脚块体垫层)采用 2.5 m³ 带槽方块, 按照菱形交错网格规则安放, 孔隙率为 30%; 护面结构采用 16.0 m³ Xbloc 块体, 由荷兰 DMC(Delta Marine Consultants)公司研发, 结构见图 3, 为单层随机安放的勾联块体。堤脚原方案采用 8.0 m³ 带槽方块。考虑到与岛礁礁盘的衔接, 堤根根部(0~10 m)范围内原设计方案未设置堤脚棱体, 16.0 m³ Xbloc 护面块体直接安放在岛礁礁盘上, 见图 2a)。防波堤典型断面的各部位组成见表 2。

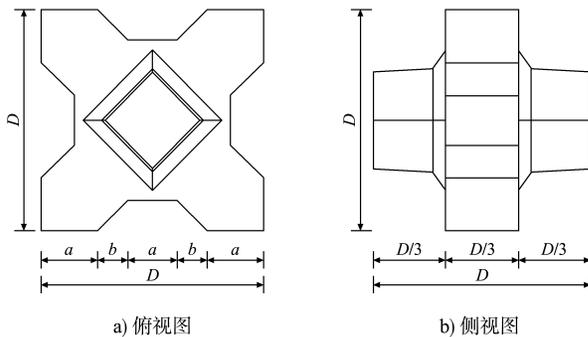
图 3 Xbloc 块体结构

注: D 为 Xbloc 块体的特征高度, $D = \sqrt[3]{3V}$, V 为 Xbloc 块体体积;
 $a = D/3 \times \sqrt{2}$; $b = (D - 3a) / 2$ 。

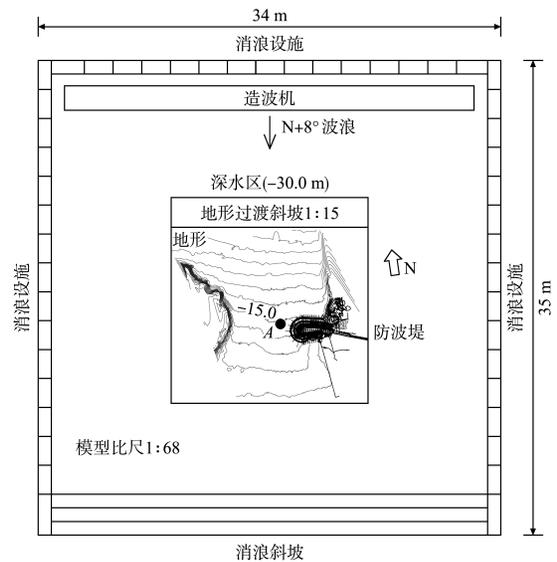
图 4 整体试验模型布置

防波堤波浪整体物理模型试验的模型布置见图 4, 模型范围包含本文工程全部防波堤。为准确模拟波浪对防波堤的作用, 对模型范围内的地形进行模拟与制作。试验波浪方向为 $N+8^\circ$ 。

试验中采用造波机模拟不规则波, 并采用 Jonswap 波谱(谱峰因子 γ 取平均值 3.3)。对于每组稳定性试验, 波浪的连续作用时间为原型 6 h。试验波浪测量结果见表 4, 试验中在地形模拟完成后、防波堤模型建造前, 在防波堤前布置波高仪(图 4 中 A 点)率定试验入射波浪要素。

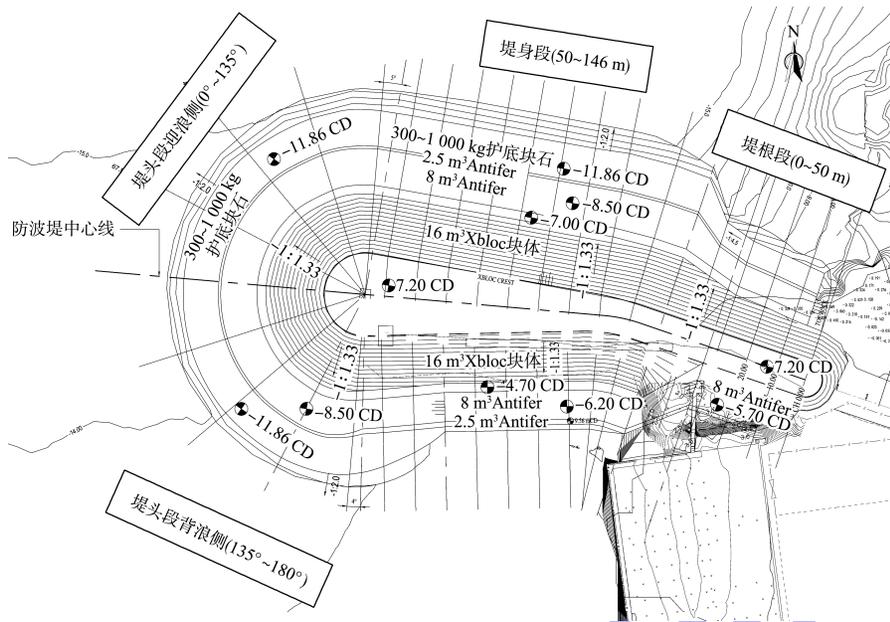
图 5 斜坡堤堤脚分区

为了分析斜坡堤堤脚结构的失稳率, 将斜坡堤堤脚沿程分为堤根段(0~50 m)、堤身段(50~146 m)、堤头段迎浪侧($0^\circ \sim 135^\circ$)和堤头段背浪侧($135^\circ \sim 180^\circ$)4 段, 分别统计分析这 4 段堤脚结构的失稳率, 见图 5。斜坡堤模型照片见图 6。

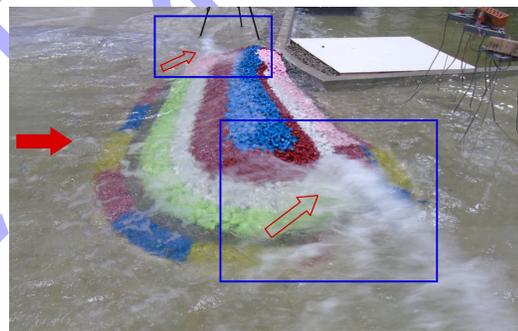
图 7 试验波浪对斜坡堤作用状况

试验波浪对斜坡堤作用状况见图 7。

由设计波浪(极端高水位及极端低水位叠加 100 a 一遇波浪要素)对斜坡堤的作用状况可见,在涌浪作用下,波浪在斜坡堤堤头处向堤头内侧折射显著,不规则波波列中的大浪在堤头圆弧段背浪侧(135°~180°)范围内发生破碎,该范围内破波水流对堤头圆弧段背浪侧(135°~180°)堤脚具有强烈的冲击作用;在涌浪及岛礁礁缘陡变地形作用下,堤根处波浪发生剧烈破碎,破波水流对堤根段的淘刷作用也十分强烈。设计波浪(极端高水位及极端低水位叠加 100 a 一遇波浪要素)作用后,斜坡堤原方案破坏状况见图 8,堤脚各区段 8 m³ 带槽方块失稳率试验结果见表 5。

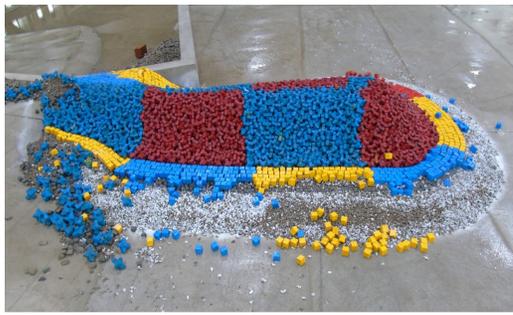
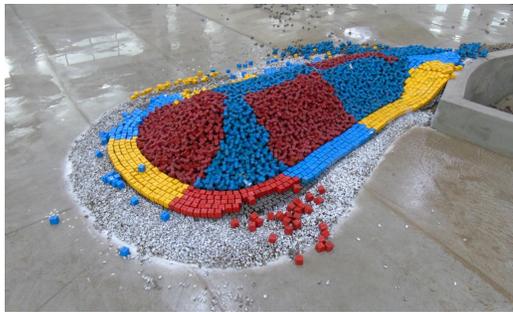
图 8 波浪作用后原方案堤脚损坏状况

1) 在设计波浪(极端高水位及极端低水位叠加 100 a 一遇波浪)作用下, 由于堤根段根部(0~10 m)堤脚处的 16 m^3 Xbloc 护面块体直接安放在岛礁礁盘上、堤脚 16 m^3 Xbloc 块体无支撑, 在堤根段破波水流的冲击下, 堤根段根部的堤脚及护面 16 m^3 Xbloc 块体发生大量滚落, 严重失稳。堤根段(10~50 m)的 8 m^3 带槽方块堤脚块体有较多发生滚动和位移, 失稳率为 21.2%。

的堤脚 8 m^3 带槽方块也有较多发生滚动和位移, 失稳率为 29.4%。这是由于堤身段堤前波浪包括入射波浪与堤身反射波浪的叠加, 导致堤身段堤前波浪底流速相比较, 所以堤身段堤脚块体的失稳率相比较。

3) 在设计波浪作用下, 堤头段迎浪侧($0^\circ \sim 135^\circ$)的堤脚 8 m^3 带槽方块失稳率为 10.1%; 堤头段背浪侧($135^\circ \sim 180^\circ$)的堤脚 8 m^3 带槽方块失稳率为 30.1%。可见, 堤头段背浪侧($135^\circ \sim 180^\circ$)堤脚块体失稳率明显大于堤头段迎浪侧($0^\circ \sim 135^\circ$)堤脚块体失稳率, 这是由于堤头段迎浪侧($0^\circ \sim 135^\circ$)范围内的堤前波浪主要为入射波浪、该段内堤头圆弧段的反射波浪不显著, 而堤头段背浪侧($135^\circ \sim 180^\circ$)由于波列中的大浪在堤头该范围内发生破碎, 破波水流冲击对该范围内堤脚作用强烈。

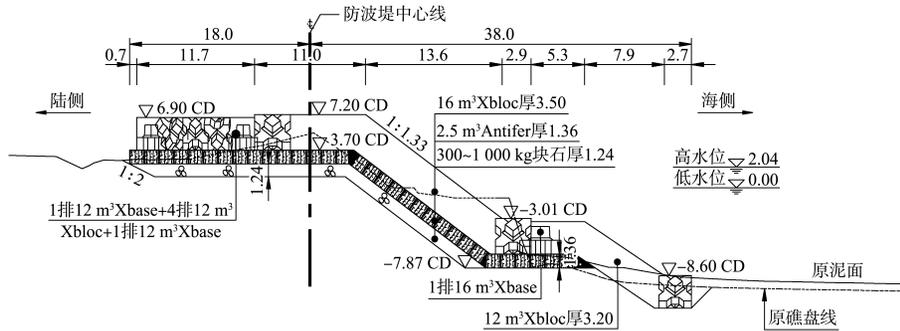
图9 优化方案1堤根段典型断面 (单位: m)

鉴于斜坡堤原设计方案在设计波浪作用下堤根段、堤身段和堤头段均失稳, 提出优化方案 1。对于优化方案 1 堤根段, 将堤根段(0~50 m)岛礁礁盘沿着堤脚开槽, 堤根段(0~10 m)范围内将护面堤脚处 16 m^3 Xbloc 安放在礁盘开槽内, 堤根段(10~50 m)范围内取消原堤脚棱体 8 m^3 带槽方块, 改为采用 12 m^3 Xbloc 块体, 堤脚处 12 m^3 Xbloc 块体安放在礁盘开槽内, 优化方案 1 堤根段典型断面见图 9。对于优化方案 1 堤身段及堤头段, 将原堤脚棱体(8 m^3 带槽方块)改为 12 m^3 带槽方块。

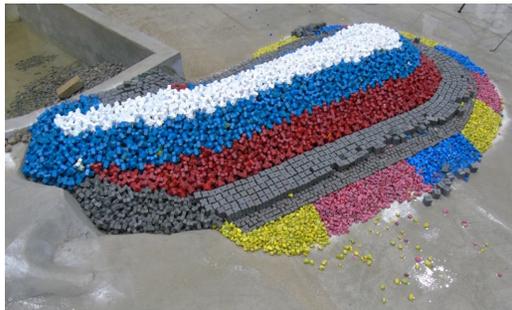
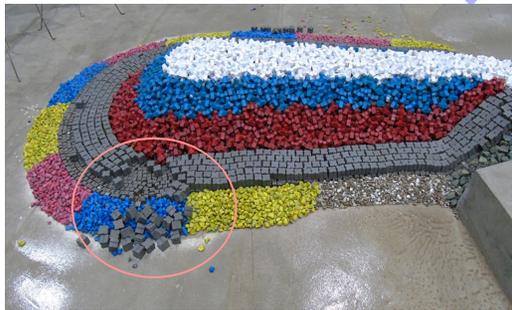
图10 波浪作用后优化方案1堤脚损坏状况
Fig. 10 Damage condition of the breakwater toe after wave action for optimized scheme 1

设计波浪(极端高水位及极端低水位叠加 100 a 一遇波浪要素)作用后, 斜坡堤优化方案 1 堤脚状况见图 10, 堤脚各区段的失稳率试验结果见表 6, 堤脚优化方案 1 与原方案的失稳率结果对比见图 11。

1) 对于优化方案1, 由于堤脚处 Xbloc 块体受到礁盘开槽的良好支撑, 在设计波浪作用下, 在堤根段破波水流的冲击下, 堤根段堤脚 Xbloc 块体未发生明显位移或滚动, 满足稳定性要求。

2) 在设计波浪作用下, 优化方案1堤身段堤脚 12 m³ 带槽方块失稳率为 7.7%, 与原方案(堤脚 8 m³ 带槽方块)相比, 优化方案1堤身段堤脚块体失稳率减小。

3) 在设计波浪作用下, 优化方案1堤头段迎浪侧(0°~135°)的 12 m³ 带槽方块失稳率为 2.2%, 与原方案相比, 优化方案1堤头段迎浪侧(0°~135°)堤脚块体失稳率减小。在设计波浪作用下, 优化方案1堤头段背浪侧(135°~180°)的堤脚 12 m³ 带槽方块仍有较多发生滚动和位移、失稳率为 34.9%, 与原方案相比, 虽然优化方案1加大了堤头段背浪

侧($135^{\circ} \sim 180^{\circ}$)堤脚块体质量, 但是其稳定性未得到提高。究其原因, 这是由于在设计波浪作用下, 堤头处破波水流对堤头段背浪侧($135^{\circ} \sim 180^{\circ}$)堤脚的冲击作用十分强烈, 而堤脚带槽方块块体之间缺少咬合, 对破波水流冲击作用的抵抗能力弱。

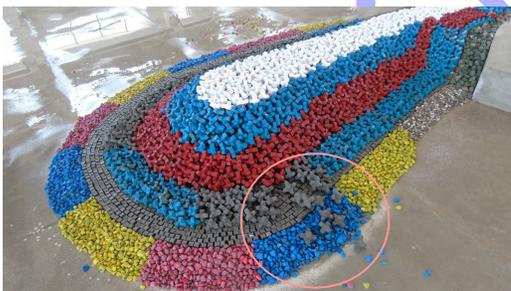
图 12 波浪作用后优化方案 2 堤脚损坏状况
Fig. 12 Damage condition of the breakwater toe after wave action for optimized scheme 2

设计波浪作用后, 斜坡堤优化方案 2 堤脚状况见图 12。在设计波浪作用下, 斜坡堤的堤根段、堤身段和堤头段迎浪侧($0^{\circ} \sim 135^{\circ}$)堤脚 12 m^3 Xbloc 块体均未发生明显位移或滚动, 满足稳定性要求。在设计波浪作用下, 优化方案二堤头段背浪侧($135^{\circ} \sim 180^{\circ}$)的堤脚 12 m^3 Xbloc 块体有多个发生滚动和位移、失稳率为 16.7%。可见, 对于堤头段背浪侧($135^{\circ} \sim 180^{\circ}$), 虽然优化方案 2(堤脚 12 m^3 Xbloc 块体)堤脚块体的质量与优化方案 1(堤脚 12 m^3 带槽方块)相同, 但由于优化方案 2 堤脚 12 m^3 Xbloc 块体之间具有一定的勾联性, 其失稳率与优化方案 1 相比明显减小。

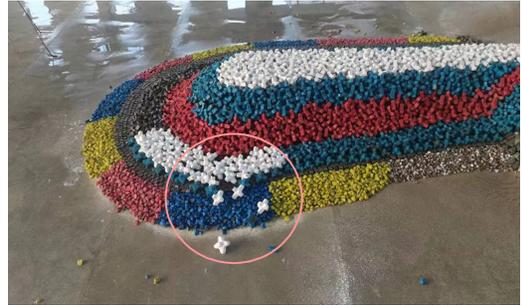
图 13 波浪作用后优化方案 3 堤脚损坏状况
Fig. 13 Damage condition of the breakwater toe after wave action for optimized scheme 3

设计波浪作用后, 斜坡堤优化方案 3 堤脚状况见图 13。在设计波浪作用下, 优化方案 3 堤头段背浪侧($135^{\circ} \sim 180^{\circ}$)的堤脚 16 m^3 Xbloc 块体仍

有发生滚动和位移、失稳率为 11.9%, 与优化方案 2(堤脚 12 m^3 Xbloc 块体)相比, 该区域堤脚块体的失稳率有所减小。

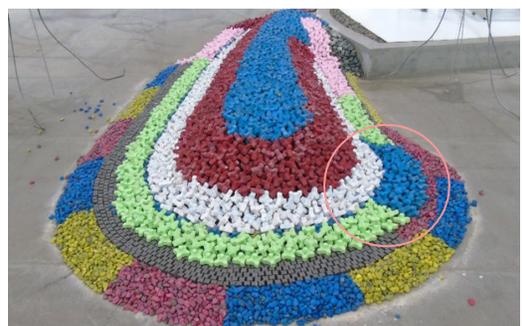
图 14 波浪作用后优化方案 4 堤脚损坏状况
Fig. 14 Damage condition of the breakwater toe after wave action for optimized scheme 4

设计波浪作用后, 斜坡堤优化方案四堤脚状况见图 14。在设计波浪作用下, 堤头段背浪侧($135^{\circ} \sim 180^{\circ}$)的堤脚 16 m^3 Xbloc 块体未发生明显位移或滚动, 满足稳定性要求。这是由于该范围内的堤脚 16 m^3 Xbloc 块体下方的垫层由 2.5 m^3 带槽方块改为 $1\ 250 \sim 3\ 200 \text{ kg}$ 块石后, 一方面 Xbloc 块体与垫层之间的摩擦有所增强, 另一方面堤脚块体下方的块石垫层增加了破波水流作用下的渗透性, 一定程度上减小了破波水流对堤脚块体的作用。
